# Bericht zur Grabung

## Burganlage Alt-Wildon 2024

Maßnahmenbezeichnung: Burganlage Alt-Wildon

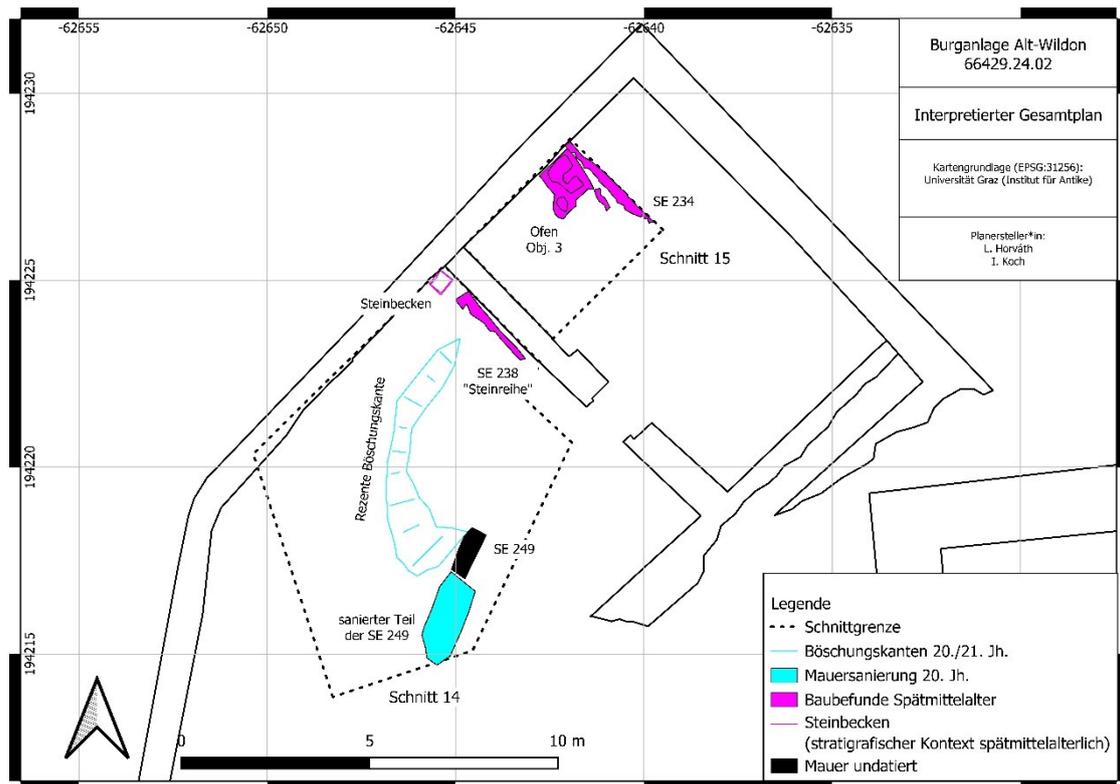
Abb. 1. Interpretierter Gesamtplan der Maßnahme Alt-Wildon 2024.

Im Zuge der Grabungskampagne 2024 wurden zwei Schnitte im Nordosten der Burganlage angelegt (Abb. 1). Der Schnitt 14<sup>14</sup> befand sich im Wesentlichen im Bereich der ehemaligen Schnitte 5 und 7 (Grabungen des Landesmuseums Joanneum 1991-1994) an der Ringmauer, westlich des langrechteckigen hochmittelalterlichen Gebaudes, das an die Ringmauer angesetzt wurde. In Schnitt 14 erfolgte die Entfernung des Humus und teilweise des Profilversturzes der Altgrabungen maschinell (Bagger). Ein wesentlicher zu berucksichtigender Faktor ist, dass in Flache 14 eine Gelandekante bogenformig von Suden nach Osten verlauft (Abb. 1). Sie ist dadurch zu

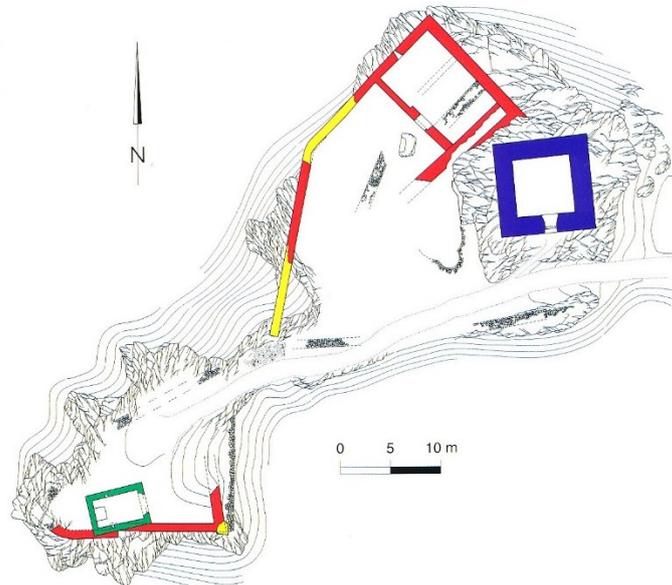
Abb. 3. Burganlage Alt-Wildon mit Bauphasen nach Murgg 2021.

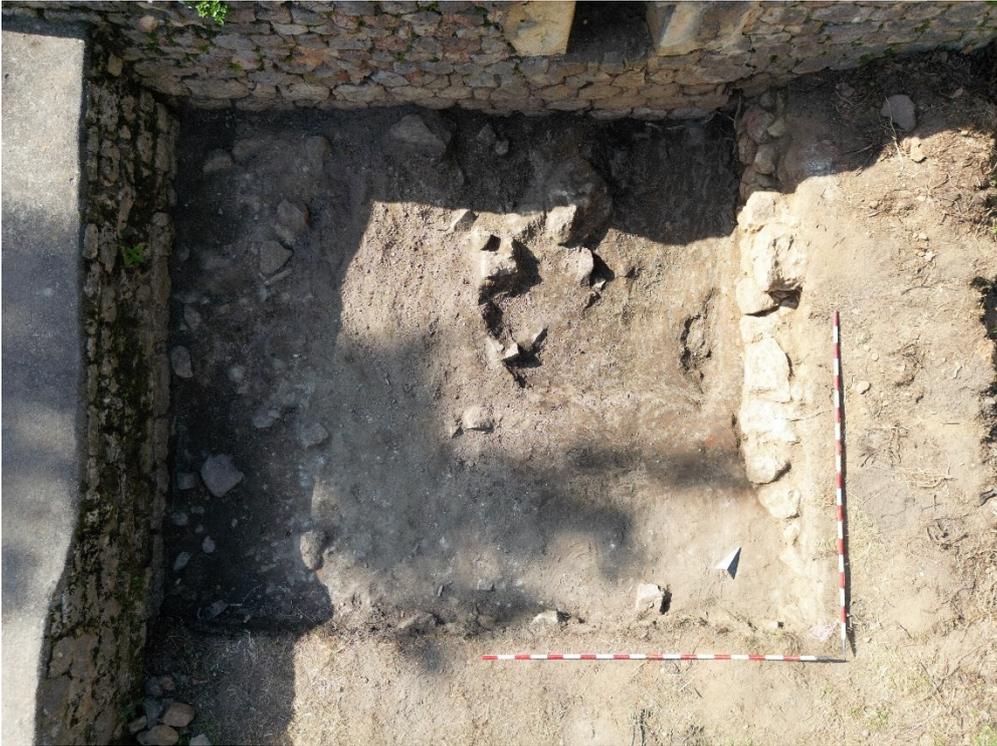
Abb. 4, Der Schnitt 15 am Ende der Maßnahme

Der Schnitt 15<sup>16</sup> (Abb. 1; Abb. 4) wurde im nördlichen Drittel des langrechteckigen hochmittelalterlichen Gebäudes<sup>17</sup> in der Nordostecke der Burg angelegt. In diesem Bereich wurde durch das Landesmuseum zwar Material abgetragen und es wurden die Ringmauer und die Außenmauern des Gebäudes saniert, zu Beginn der Maßnahme befand sich im Areal von Schnitt 15 aber kein offener Schnitt, sondern eine ebene Oberfläche mit einer dünnen Humusdecke. Diese ebene Oberfläche wurde aber erst durch die Arbeiten des Landesmuseum Joanneum hergestellt, weshalb das unmittelbar unter dem Humus anstehende Material auch noch rezente Funde enthielt. Die darunterliegenden Schichten waren aber ungestört. Der stratigraphische Schichtenabtrag erfolgte bis in eine Tiefe von etwa 30–40 cm. Dabei wurden durchwegs spätmittelalterliche Schichten angetroffen, eine archäologische sterile Oberfläche wurde nicht erreicht. Die stratigraphisch unterste angetroffene Schicht konnte im Rahmen der Maßnahme nur mehr partiell abgetragen werden; es ist damit zu rechnen, dass sich in dem Areal noch eine mächtige archäologische Stratifikation befindet. Nach dem Ende der Maßnahme wurde der gesamte Schnitt 15 mit Streifen von Bauvlies ausgelegt und mit dem gesiebtten Aushubmaterial wieder verfüllt. Das Aushubmaterial<sup>18</sup> der Grabung wurde gesiebt, der Aushub sowie Oberflächen wurden vor dem Abtrag mit einem Metalldetektor abgegangen.

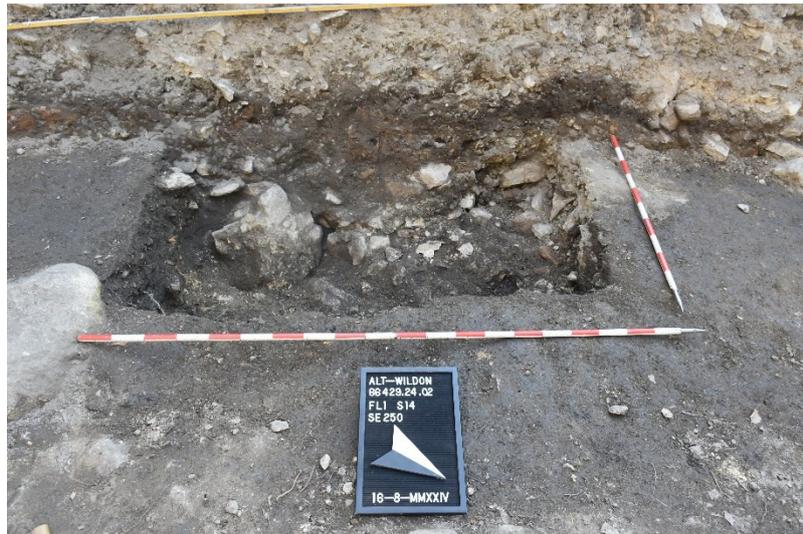
Abb. 5 S14 (West), SE 250.

In Schnitt 14 West<sup>19</sup> wurde als stratigraphisch zuunterst liegende Schicht SE 250<sup>20</sup> angetroffen (Abb. 5). Diese SE, die nicht vollständig abgetragen wurde, besteht im Wesentlichen aus kleinen, mittelgroßen und vereinzelt sehr großen Bruchsteinen in lockerer Lage bzw. Schüttung, mit teils großen, leeren Zwischenräumen. An Sediment war nur stellenweise wenig gelber Lehm festzustellen. SE 250 enthielt keine Keramik oder sonstige datierende Funde, auch keinen Mörtel, sondern nur wenig Holzkohle und vereinzelte Tierreste im oberen Bereich, die von oben in die Zwischenräume gerieselst sein könnten und damit keinen sicheren Beleg für eine anthropogene Entstehung der Schicht darstellen.

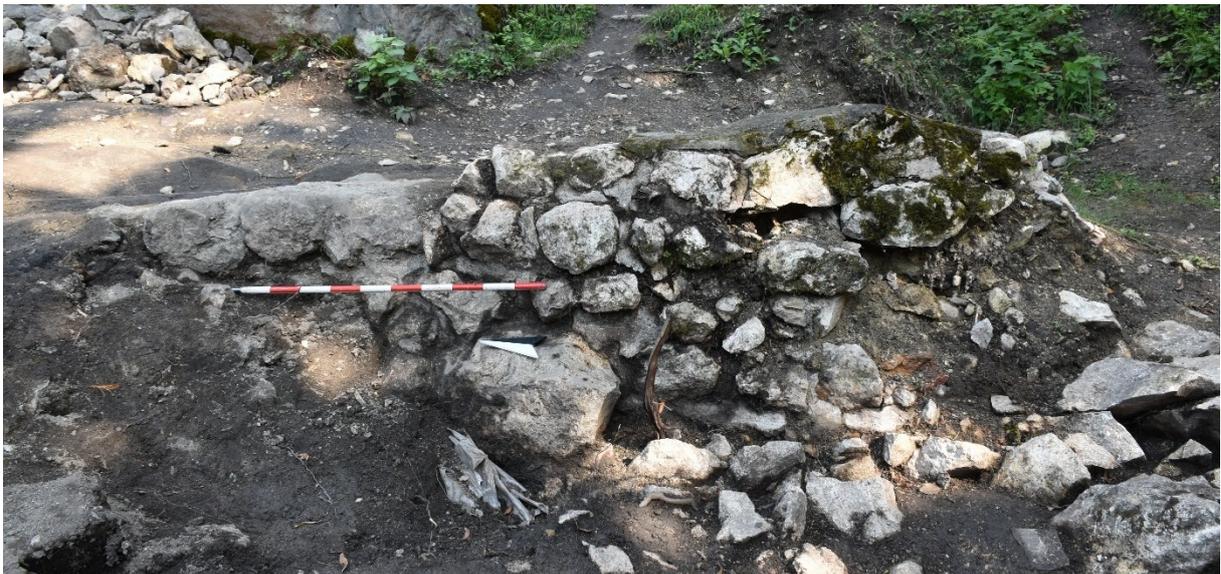
Abb 6. S14, Bruchsteinmauer SE 249. Der westliche Teil (rechts im Bild) wurde durch das Landesmuseum Joanneum (heute: Universalmuseum) ergraben und konserviert.

Im Ostteil von Schnitt 14 war bei den Altgrabungen ein wesentlich geringeres Niveau erreicht worden als im Westen.<sup>24</sup> Die Trennlinie zwischen beiden Hälften stellt die östliche Schnittkante des Altschnittes 5 bzw. die Westkante von Altschnitt 7 dar. Im Zuge der Grabung 2024 wurde in diesem Bereich (d.h. im östlichen Teil von Schnitt 14) als älteste stratigraphische Einheit eine Bruchsteinmauer (SE 249) dokumentiert (Abb. 6).

Diese als Schalenmauer in Mörtelbindung<sup>25</sup> errichtete, ca. Nordost-Südwest verlaufende Mauer war im Zuge der Altgrabungen (Schnitt 5) bereits auf mehreren Metern freigelegt worden (den Fotos aus der damaligen Grabungsdokumentation zufolge aber nicht durchgehend bzw. durchbrochen). Ein Mauerstück von ca. 2 Metern Länge, das in das damalige Ostprofil reichte, wurde damals an der Krone mit Mörtel (?) konserviert und freistehengelassen. Die Substanz dieses Mauerstücks ist mittlerweile (wohl durch Erosion, Frost etc.) sehr angegriffen, viele Mauersteine sind ausgebrochen. Von dieser Mauer konnte im Zuge der diesjährigen Grabung ein weiteres Stück der Westkante dokumentiert werden (1,10 m Länge, 0,6 m (sichtbare) Breite, 0,3 m (sichtbare) Höhe). Die originale Mauerbreite wurde (noch) nicht erfasst, dürfte aber ca. 0,8 m betragen. Die Struktur der Mauer SE 249 ist, soweit auf diesem kurzen Abschnitt erkennbar, lagerhaft, mit einer Lagenhöhe von ca. 25 cm, und aus ca. 0,3 x 0,25 m großen Kalkbruchsteinen<sup>26</sup> gefügt. Derzeit kann über die Datierung nur ausgesagt werden, dass die Mauer

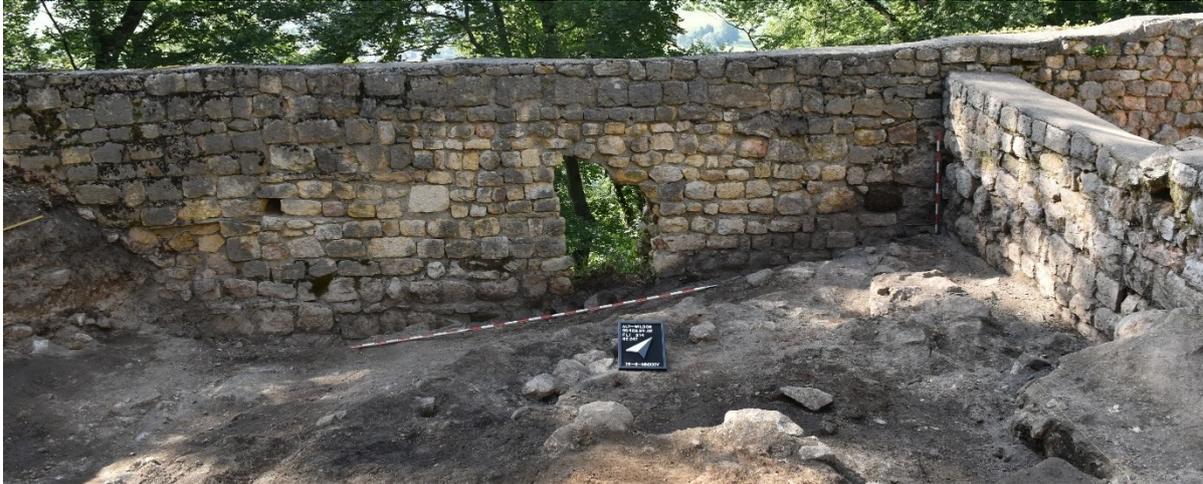
Abb. 7. S14, Bering (SE 247), im oberen Bereich rezent aufgemauert. Rechts die Gebäudemauer SE 248.

Im Bereich von Schnitt 14 war der Bering (SE 247) bei Beginn der Altgrabungen (1985) fast vollkommen abgerutscht und wurde in der Folge (1990er Jahre) rezent aufgemauert (12 bis 13 Lagen; Abb. 7). Dabei wurde unter Verwendung originaler Quader versucht, einen „ursprünglichen“ Eindruck zu erwecken, allerdings ist der verwendete harte, mittelgraue Mörtel leicht vom weißlichen, porösen, originalen Mörtel zu unterscheiden. Ein torartiger, unregelmäßiger Mauerdurchbruch im Bereich von Schnitt 14 (Höhe: ca. 7 Steinlagen) könnte, da er bereits auf einem Foto zu sehen ist, das den Abschluss der Restaurierung zeigt, von vorneherein mitgeplant gewesen sein und wäre demnach eine intentionelle Unterbrechung.<sup>27</sup> Westlich dieser Öffnung konnten noch 1-2 originale Bruchsteinlagen beobachtet werden. Es handelt sich um mittelgroße (ca. 35 cm Länge), quaderhaft behauene Bruchsteine. Die einzige derzeit in ihrer ganzen Höhe sichtbare Lage ist vom Niveau her nicht durchgehend, sondern macht nach Norden hin eine Stufe von ca. 5 cm nach unten. Dies ist durch die darunterliegende Lage von ähnlich großen quaderhaften Steinen begründet und macht eine Ausgleichslage nötig, deren Zugehörigkeit zum originalen oder rezenten Mauerwerk derzeit noch nicht bestimmt werden konnte. Es ist möglich, dass der beobachtbare originale Bereich bereits der Fundamentzone zuzurechnen ist. Deutlich besser ist der Erhaltungszustand des Berings im Bereich von Schnitt 15. Dort ist auch das Verhältnis zur Gebäudemauer SE 248 besser beurteilbar: Es gibt eine Baunaht; SE 248 ist zumindest im derzeit beobachtbaren Bereich an SE 247 angesetzt. SE 248 (Abb. 7) war zu Abschluss der diesjährigen Grabung ca. 1 m (S 15) bzw. ca. 1,30 m (S 14; im NW) hoch sichtbar. Die Mauer ist vom Bering bis zum Türdurchgang ca. 5,30 m lang. Die Mauerbreite beträgt ca. 0,7 m.<sup>28</sup> Der obere Teil (1-2 Lagen) ist rezent aufgemauert, daher ist der Mauerkerne derzeit nicht beurteilbar. Der Türdurchgang ist stärker als der Rest von Restaurierungsmaßnahmen betroffen. In Schnitt 14 waren zu

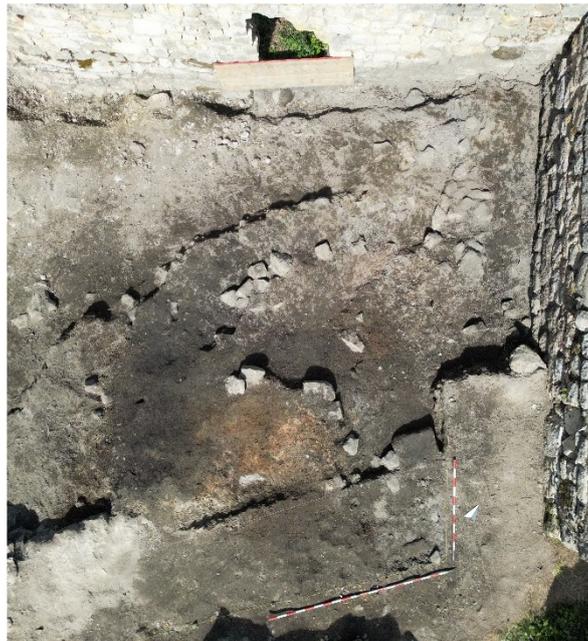
Abb. 8. Schnitt 14, SE 246. Nordwesten ist oben.

Die nächstjüngere im Osten von Schnitt 14 dokumentierte stratigraphische Einheit ist SE 246 (Abb. 8). Dabei handelt es sich um eine inhomogene, von Brandgeschehen gekennzeichnete Schicht. Vor allem im nördlichen Teil ihrer Ausdehnung<sup>30</sup> stellt sie sich als rotbraunes, fein-schluffiges, eher lockeres Sediment dar. Gegen Süden zur rezenten Kante (Altgrabung Ostprofil S5) und teils auch zur Gebäudemauer im Norden hin sind größere Holzkohlflecken zu beobachten, im Osten und an einer Stelle im Norden hellorange bis rosafarbene Flecken, die wohl auf Holzasche zurückzuführen sind.

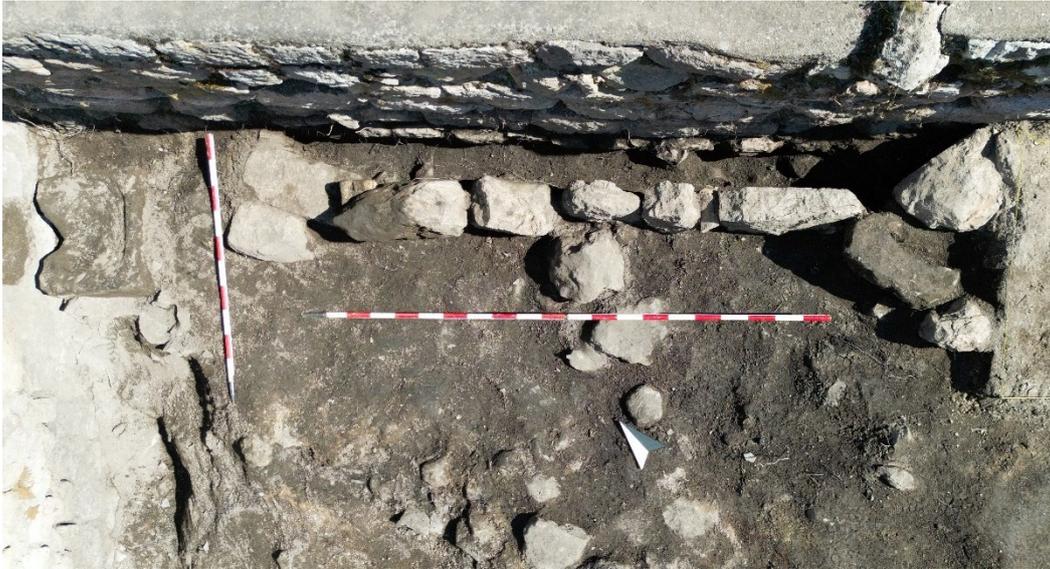
Abb. 9. Schnitt 14, SE 238 (Steinreihe). Links im Bild der beckenförmig behauene Werkstein.

Die stratigraphisch nächstjüngere Einheit stellt eine Steinreihe dar (SE 238), die aus 7 großen, eher plattigen, hochkant aufgestellten<sup>32</sup> Bruchsteinen ohne Bindung bestand und in einem Abstand von ca. 25 cm parallel zur Gebäudemauer SE 248 (dh. ca. in NW-SO-Richtung) verlief, wobei der nördliche Abschluss von zwei Steinen gebildet wurde (Abb. 9). Im Süden ist nicht gänzlich klar, ob die Steinreihe sich außerhalb des Schnittes fortsetzen könnte, hier lagen ein bogenförmig behauener Werkstein<sup>33</sup> und ein großer Bruchstein, der ins Profil reicht. Beide sind eher der stratigraphisch über SE 238 liegenden SE 231 zuzurechnen und wurden als Details zu jener Schicht eingemessen. In der nördlichen Verlängerung der Steinreihe, in der Ecke zwischen Bering (SE 247) und Gebäudemauer (SE 248), lag ein Werkstein in Form eines Quaders mit eher grob eingehauener beckenförmiger Vertiefung und Ausguss. Trotz der Lage in Verlängerung der Steinreihe ist unklar, ob hier ein funktioneller Zusammenhang bestehen kann; der beckenartig geformte Werkstein wird vorläufig der jüngeren SE 231 zugerechnet. Generell ist die Funktion der Steinreihe SE 238 derzeit nicht ohne weiteres zu bestimmen. Unter anderem erscheint eine Art Entwässerungsrinne denkbar, vor allem wenn man davon ausgeht, dass es sich bei dem Areal außerhalb des Raumes im Norden der Anlage um einen offenen Hofbereich handelt. Das keramische Fundmaterial aus dem Bereich zwischen Steinreihe SE 238 und Gebäudemauer SE 248 umfasst u.a. einen Teil einer nicht glasierten Dreifußpfanne (Grapen), woraus geschlossen werden kann, dass dieser „Kanal“ frühestens im fortgeschrittenen Spätmittelalter und wohl nicht vor dem 15. Jh. (fertig) verfüllt wurde. Aufgrund der stratigraphischen Gesamtsituation kann die Steinreihe jedenfalls nicht Teil der hochmittelalterlichen Burganlage sein, sie ist später entstanden.

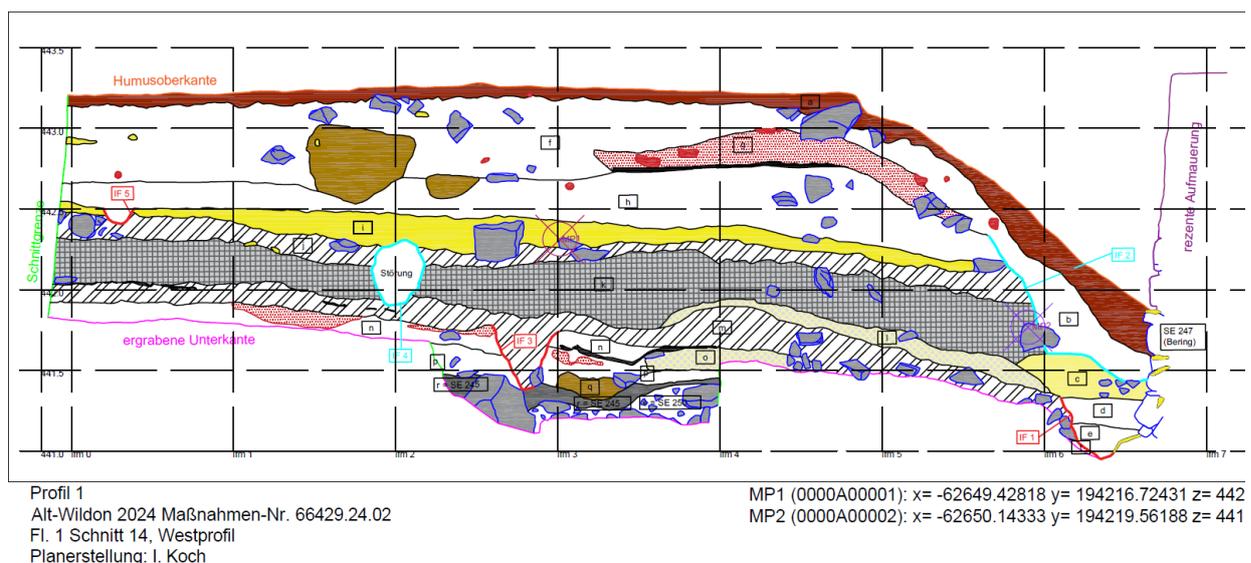
Abb. 10. Westprofil Schnitt 14 (= Profil 1). Digitale Umzeichnung der Handzeichnung.

Das Westprofil (Abb. 10). von Schnitt 14 ist im Wesentlichen durch die Altgrabung (S5) entstanden, nur im untersten Bereich wurden in einem begrenzten Abschnitt (Schnitt 14 West) im Zuge der diesjährigen Grabung weitere stratigraphische Einheiten ergraben. Dennoch wurde das Westprofil der Altgrabung auf der gesamten Länge, auf der es die westliche Grabungsgrenze von S14 darstellt (dh. ca. 6,70 m mit dem Bering als nördlichen Abschluss), geputzt, fotografiert und gezeichnet. Eine vollständige Begradigung war aus sicherheitstechnischen Gründen nicht möglich, vor allem im oberen Bereich (obere ca. 0,8 m) stellte sich das Material sehr locker und instabil dar. Eine Nummerierung der erkennbaren Schichten im oberen, nicht durch die Verfasser ergrabenen Teil erschien nicht zielführend, stattdessen wurden Buchstaben zur Bezeichnung herangezogen, um im Zuge des Putzens gemachte datierende Funde besser zuordnen zu können.

Am Profil fällt zunächst eine Geländekante bei Laufmeter<sup>38</sup> 4,80 auf; von hier an fällt das Gelände stark nach Norden ab. Dies lässt sich durch das Abrutschen bedeutender Teile des Berings und die darauffolgende Erosion des dahinterliegenden Erdreichs erklären. Daraus ergibt sich aus, dass viele im Westprofil beobachtbare nicht-rezente Schichten „abreißen“, bevor sie im Norden den Bering erreichen. Vom Bering sind im Bereich des Westprofils die unteren beobachtbaren 0,8 m als original zu erkennen (gelblicher Mörtel), alles Darüberliegende ist rezent aufgemauert. Nach unten hin wird die Mauer etwas breiter, einzelne Bruchsteine ragen unregelmäßig aus der Mauerflucht nach Süden vor. Höchstwahrscheinlich handelt es sich hier bereits um den Fundamentbereich. Nach Süden anschließend ist im Profil ein Graben mit recht steiler südlicher Wandung zu erkennen (IF 1/Westprofil), der wohl als Fundamentgraben anzusprechen ist, im oberen Bereich ist er ca. 60 cm breit. Allerdings ist im Bereich entlang des Berings auch mit rezenten Störungen im Zuge der modernen Wiederaufmauerung zu rechnen („Mauersuchgraben“, Freilegung der obersten stabilen originalen Lagen: IF 2/Westprofil). Am Boden des Fundamentgrabens ist ausschnitthaft eine lockere Bruchsteinschüttung mit Hohlräumen und sandig-mörteligem (nachgerieseltem?) Material zu beobachten. Es könnte sich um dieselbe Schicht wie die in Schnitt 14 West und ebenfalls dort<sup>39</sup> im Profil beobachtete SE 250 handeln. Die unteren Mauersteine des Berings waren von dieser Bruchsteinlage kaum bzw. nur durch den aufliegenden Mörtel abzugrenzen. Darüber liegt, kleinflächig an der südlichen Wandung des (Fundament)grabens beobachtbar, dunkelbraun-schluffiges Material („t“, möglicherweise gleichzusetzen mit SE 245 in Schnitt 14 West). Als Verfüllschichten von IF 1/Westprofil sind zuunterst hell- bis mittelbraunes, sandiges wohl mörtelhaltiges Material („e“) und darüber mörteliges Material mit vielen kleinen Bruchsteinen („d“) zu erkennen.

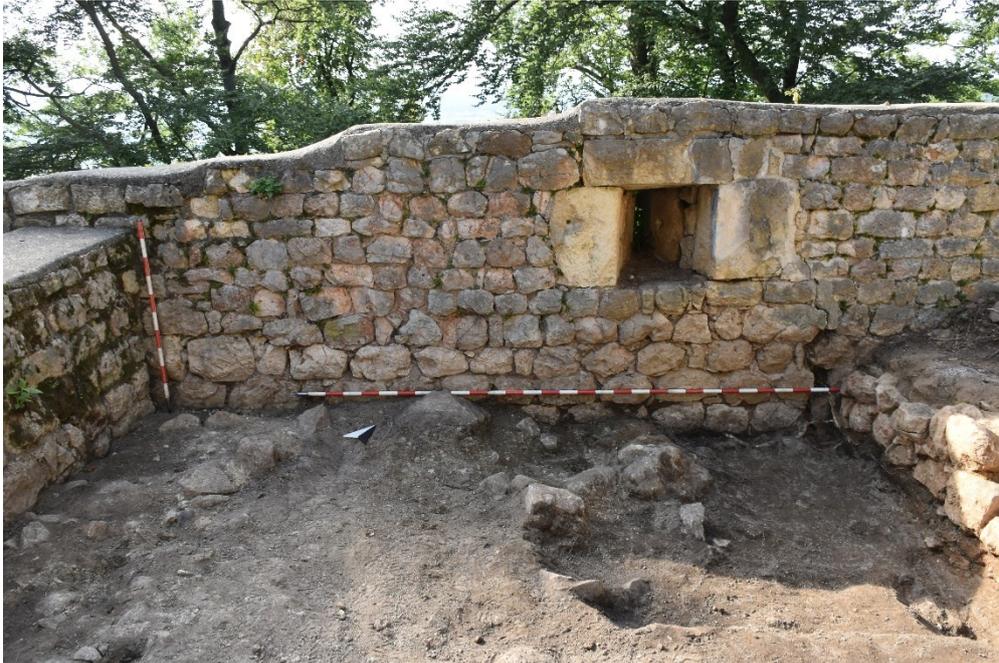
Abb. 11, Die Ringmauer SE 247 bei Schnitt 15 am Ende der Maßnahme

Den ältesten fassbaren Befund in Schnitt 15 stellt die schon in der Besprechung von Schnitt 14 erwähnte Ringmauer SE 247 dar (Abb. 11), die an der nordwestlichen Grenze von Schnitt 15 über den heute bestehenden Gehniveau bis zu knapp 1 m hoch erhalten ist (die Mauerkrone wurde auch hier in den 1990er Jahren ausgebessert, allerdings sind im Bereich von Schnitt 15 nur die obersten 1–2 Lagen von den Ausbesserungsarbeiten betroffen). Während der aktuellen Maßnahme konnten 2–3 weitere Lagen freigelegt werden, die Unterkante wurde aber nicht erreicht; bei der Dokumentation wurden nicht nur die wenigen neu freigelegten Lagen, sondern die gesamte erhaltene Mauer an der Innenseite im Bereich der Fläche 15 berücksichtigt. Es handelt sich um ein regelmäßiges, streng lagerhaftes Mauerwerk in Mörtelbindung. Das Mauerwerk besteht zum großen Teil aus quaderhaften Hausteinen, es finden sich aber auch immer wieder unregelmäßige Bruchsteine in der Mauer. Die sichtbare Länge der Steine variiert meist zwischen 10 und 45 cm, die Höhe liegt meist um die 20–25 cm, es treten aber auch schmalere Lagen auf, bei denen die Höhe der Steine um die 15 cm liegt. Der Mörtel im Mauerwerk weist eine weißlich-hellgraue Farbe auf, ist grobkörnig-sandig, außer Kieseln (0,2–0,5 cm) sind keine Einschlüsse erkennbar. Im Bereich der Fläche 15 befindet sich in der Ringmauer auch ein Lichtschlitz: die seitliche Laibung wird von großen Steinblöcken gebildet (Höhe ca. 45 cm, Länge ca. 25–30), auf die eine Steinplatte (ca. 60 x 25 cm) als oberer Abschluss gesetzt wurde. An der Innenseite misst die Öffnung etwa 45 x 40 cm und verjüngt sich nach

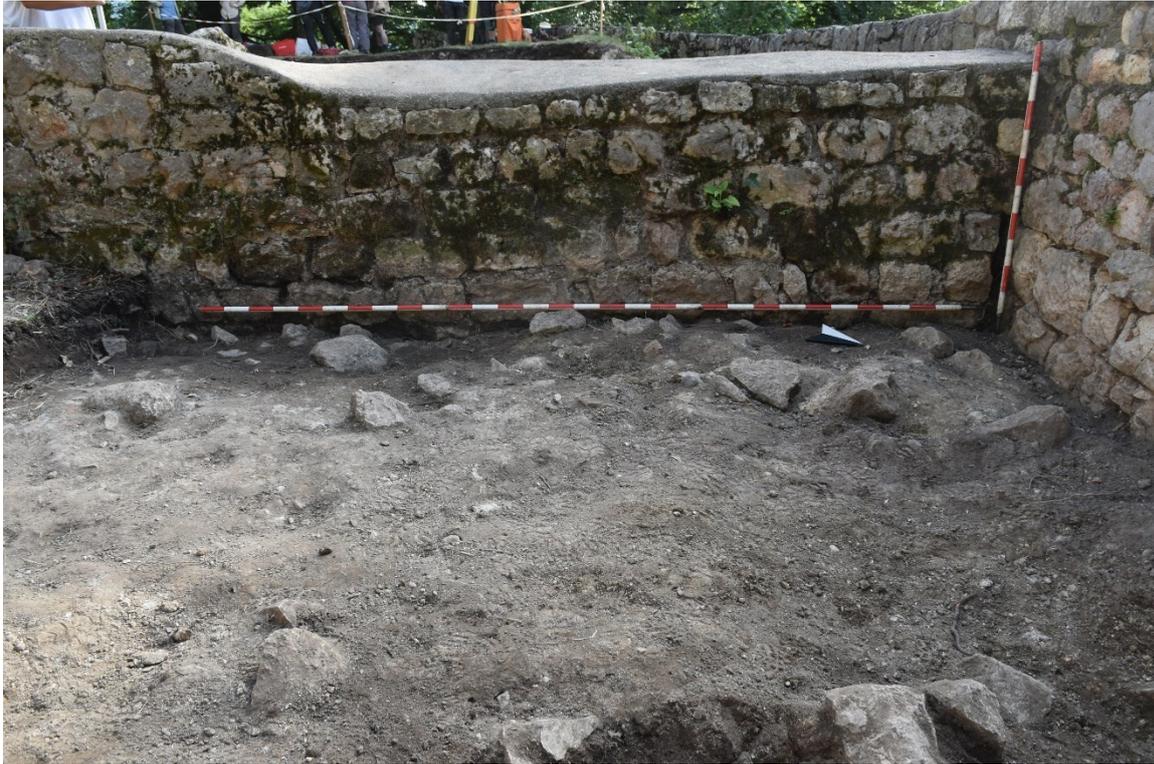
Abb. 12, Die Binnenmauer SE 248 bei Schnitt 15 am Ende der Maßnahme

An die Ringmauer wurde die im Zuge der Besprechung von Schnitt 14 schon ausführlicher behandelte Binnenmauer SE 248 angesetzt (Abb. 12), welche die westliche Begrenzungsmauer des Gebäudes/Raumes im Nordosten der Burg bildet. Auch dieses Mauerwerk ist lagerhaft, die Bearbeitung und die Maße der Steine sind mit jenen im Bering grob vergleichbar. Allerdings finden sich durch die Verwendung von unregelmäßigen Bruchsteinen bei der Binnenmauer häufiger unregelmäßige Stellen und es finden sich auch häufiger größere Steine als in der Ringmauer. Bauzeitliche Schichten konnten wie schon bei der Ringmauer auch bei der Binnenmauer SE 248 nicht erfasst werden, somit lässt sich die Datierung derzeit auch in diesem Fall nur anhand des Mauerwerks diskutieren. Das lagerhafte Erscheinungsbild spricht auch bei der Binnenmauer für eine hochmittelalterliche Datierung. Die Verfasser wollen sich an dieser Stelle aber nicht festlegen, ob die leichten Unterschiede im Mauerwerk von einer späteren Phase nach der Errichtung der Ringmauer sprechen<sup>48</sup> oder ob die Binnenmauer unmittelbar nach dem Bau der Ringmauer an diese angesetzt wurde; im letzteren Fall könnten die Unterschiede im Mauerwerk durch die verschiedenen Bauteile und die unterschiedliche Sichtbarkeit und/oder durch die Sortierung von Bausteinen während dem Bauprozess erklärt werden.<sup>49</sup>

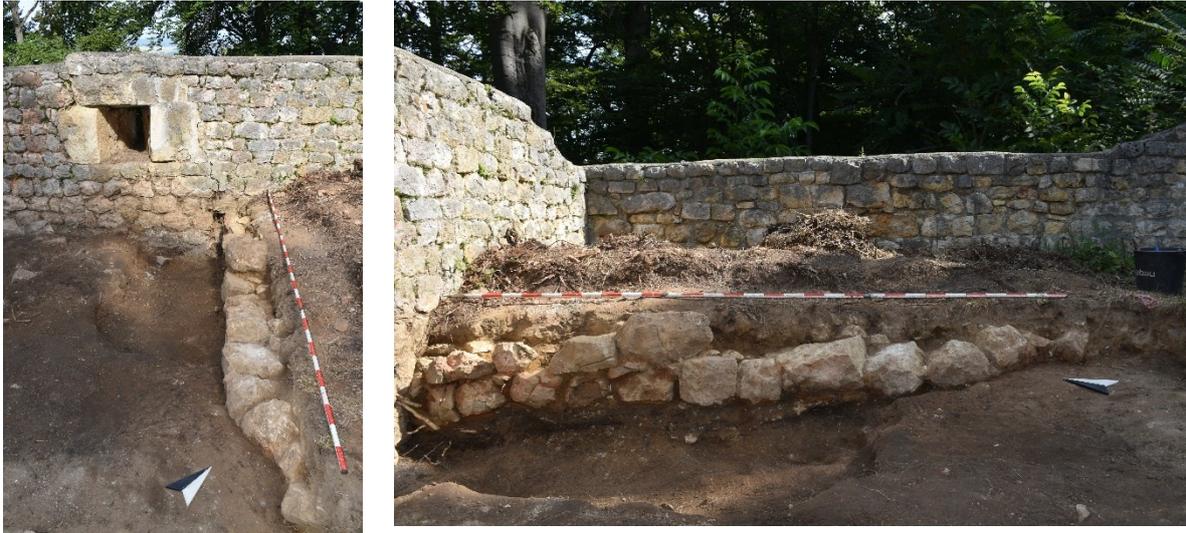
Abb. 13; Abb. 14: Die Mauer SE 234

Den ältesten Befund auf der Oberfläche der SE 244 dürfte die Nordwest-Südost verlaufende Bruchsteinmauer SE 234 darstellen (Abb. 13; Abb. 14). Die Mauer befindet sich an der nordöstlichen Kante des Schnittes 15, daher konnte nur die südöstliche Außenkante der Mauer erfasst werden. Die Mauer wurde an die Ringmauer SE 247 in einem rechten Winkel angesetzt und verläuft damit auch parallel zur Binnenmauer SE 248 und zum nordöstlichen Abschnitt der Ringmauer. Soweit fassbar, wurde die Mauer SE 234 ohne ein eingetieftes Fundament auf die Oberfläche der SE 244 gesetzt. Erhalten sind 1–2 Lagen, das Mauerwerk besteht aus Bruchsteinen in einer Lehmbindung. Die Mauer ließ sich auf einer Länge von ca. 3,20 m verfolgen, im Süden scheint die Mauer einen gerundeten Abschluss aufzuweisen (da nur die südwestliche Kante der Mauer innerhalb des Schnittes erfasst wurde, kann dieser Eindruck derzeit noch nicht zweifelsfrei verifiziert werden). Da es sich um eine einfache Mauer in Lehmbindung ohne tiefere Fundamentierung handelt, erscheint es unwahrscheinlich, dass es sich um einen Binnenmauer des (ohnehin nicht mehr intakten?) Gebäudes handelt. Vor allem aufgrund des anscheinend abgerundeten Endes im Süden steht derzeit auch die Überlegung im Raum, ob es sich um eine weitere, größere Feuerungsanlage/einen Ofenbefund handeln könnte. Ohne eine Erweiterung des Schnittes nach Nordosten kann dies vorerst aber nicht geklärt werden.<sup>50</sup>

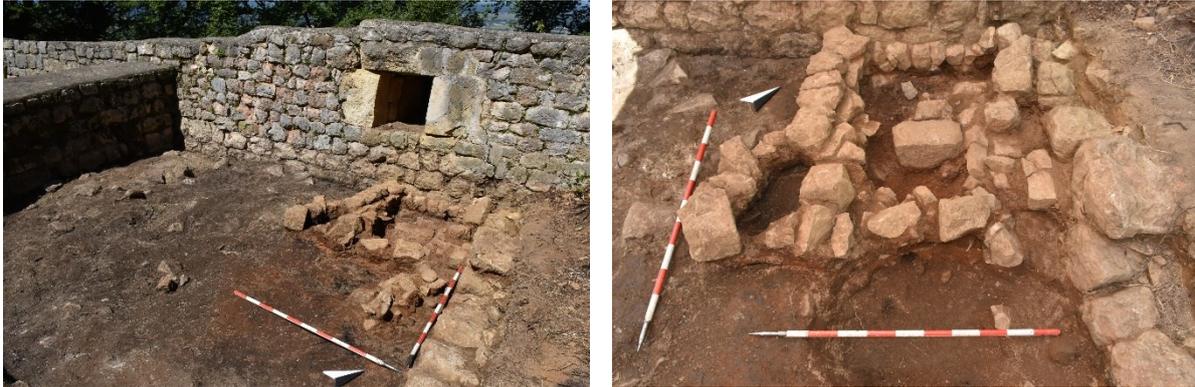
Abb. 15; Abb. 16: Der Ofenbefund Obj. 3 in Schnitt 15 (SE 232, 233, 235, 236, 243 IF)

Die Mauern der Feuerungsanlage wurden von der Versturzschicht SE 230 überdeckt. Die Schicht bestand vorwiegend aus Bruchsteinen der verstürzten Wandung des Objekts in einem hellbraunen, teils rötlich verfärbten sandig-lehmigen Sediment. Das lehmige Material zwischen/über den Bruchsteinen des Versturzes könnte auch von einer Lehmkuppel zeugen. In diesem Fall ließe sich der Befund als eine geschlossene Feuerungsanlage, also als Ofen ansprechen. Allerdings fehlen eindeutige verziegelte Fragmente, die durch eine Wölbung oder Rutenabdrücke eine Kuppel eindeutig belegen. Die Versturzschicht, die sich nur auf dem Bereich der Feuerungsanlage konzentriert, spricht auf jeden Fall dafür, dass der Ofen nach dem Ende der Nutzung dem Verfall überlassen wurde und nicht gezielt im Rahmen einer unmittelbar darauffolgenden Nutzungsphase abgetragen wurde. Auch das Fundmaterial der SE 230 lässt sich in das 14. Jahrhundert datieren.
